北但大震災による大火からの復興にみる地域空間形成 ——豊岡・津居山・飯谷の建物と都市・集落空間

本稿は関西学院大学災害復興制度研究所の共同研究助成を受けて、2022年春から実施している「兵庫県豊岡市における北但大震災後の復興建築建設と復興計画の実施過程に関する空間史研究」の中間報告として、これまでの成果をまとめた研究ノートである。

1925年に発災した北但大震災では、現在の兵庫県豊岡市に位置する円山川流域を中心に甚大な被害が出た。なかでも豊岡(旧豊岡町)、城崎(旧城崎町)、津居山(旧港村)、飯谷(旧内川村)では大火が発生し、市街地の多くを焼失した。この4地区は、県と自治体の方針が一致し近代都市計画と不燃建築による復興が行われた豊岡、県の計画した防火建築帯を嫌って、基盤整備をしながらも木造の町並みで復興をとげた温泉街の城崎、埋立と基盤整備を行いながら地域の特徴的な家屋で町並みをつくった港町の津居山、基盤整備は行われなかったものの家屋に筋交が入り、軒裏を土で覆うなど防災性能を高めた家屋を建設していった農村の飯谷というように、同じ災害を受けた同じ県内の地区でありながら、それぞれに特色を持った風景を復興のなかで作り上げてきた。

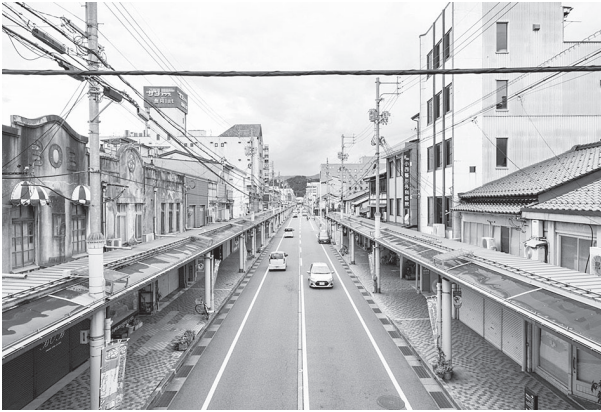
図2 復興建築群が並ぶ大開通り

左手には鉄筋コンクリート造 11 軒長屋が続く。
©Tetsuya & Tomoyo Hayashiguchi.

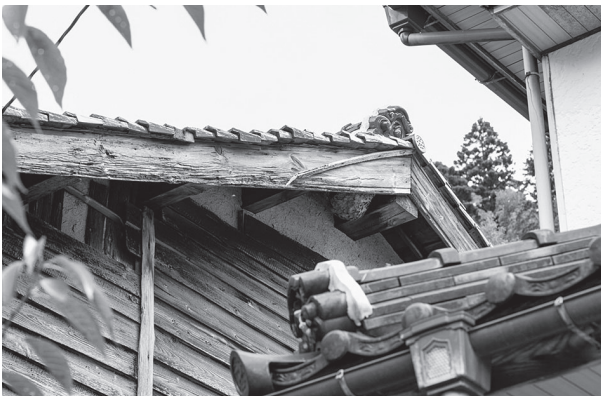
図4 明治期に建てられ大火を免れた家屋

かつて空地だった側の棟・母屋・桁とケラバは裸のまま残されている。
©Tetsuya & Tomoyo Hayashiguchi.

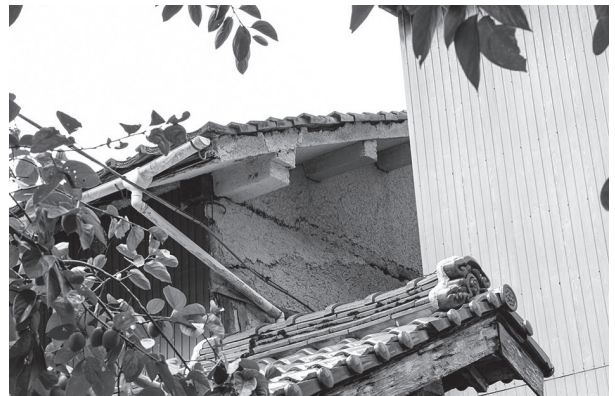
図5 図4と同じ家屋（反対の妻壁）

図4と反対側の妻壁は隣家が迫っていたため、防災として土が塗り込められている。
©Tetsuya & Tomoyo Hayashiguchi.

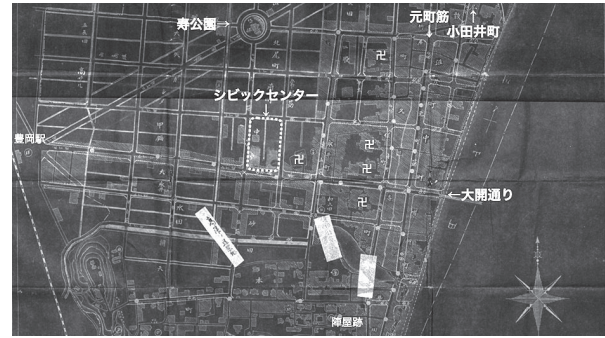
図6 豊岡の復興計画図

トリミングし加筆。

豊岡市立歴史博物館の伊地知家文書所蔵。

図6は、豊岡市立歴史博物館の伊地知家文書に所蔵されている豊岡の震災復興計画を示した図面である。この図面にはオレンジ色に囲まれた建物が点在している。これは、補助制度によって耐火建築として建設されることが計画されていた建物であると考えられる。こうした耐火建築が分布しているのは大開通りと、それに直行する元町筋であることがわかる（一部、大開通りの一本南側の生田通りにも民間耐火建築は建設された）。

図6からは、南北に寺が分布する寺町エリアの大開通り沿いは、震災以前は建物がそれほどなかったことが読み取れる。復興計画では大開通りを拡幅し直線に通しつつ、先に見た11軒長屋の

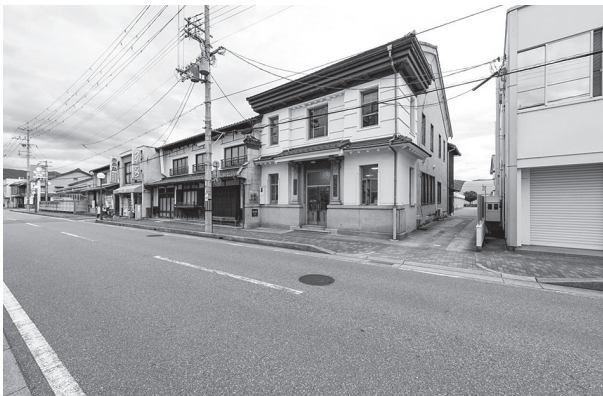
図9 元町筋の木造防火建築

手前はファサードが和洋折衷でデザインされている。その奥は2階を漆喰で覆った大壁とし袖壁を出している。
©Tetsuya & Tomoyo Hayashiguchi.

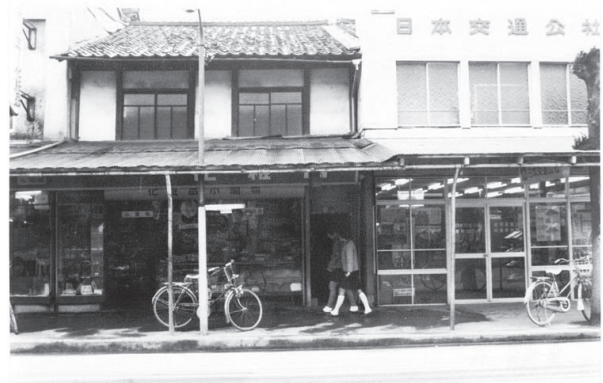
図10 1971年の大開通り

左側の商店が真壁の裸木造。豊岡駅通商店街振興組合所蔵。

北但大震災後の復興期の市街地に本建築として最も多く建設されたのは、在来の裸木造建築であった（図10）。これも震災直後のバラックではなく、本建築であるという意味で広義の「復興建築」である。

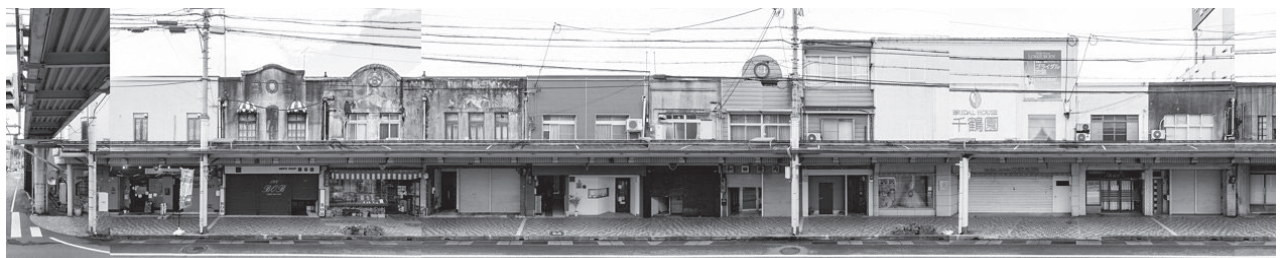
図 12 大開通りに建設された11軒長屋
面路部の耐火建築のみが長屋化され、その裏側は木造の町屋となり、家屋ごとに独立した構造になっている。
©Tetsuya & Tomoyo Hayashiguchi.

現在の大開通りでは、市街地化が早かった駅近くでは木造防火建築が多いのに対し、市役所周辺から東側に共同化（長屋化）した民間耐火建築が並ぶ。この地区の民間耐火建築は、道路から奥行5m程度がRC造で不燃共同化されていることが特徴的で、代表的な例が市役所より南東側に建設された11軒長屋である（図12）。11軒長屋は豊岡復興建築群のうち最も大規模な長屋であり、防火帯として線的な展開が達成されている例である。設計図面は見つかっていないが、聞き取り調査からは1927年ごろの建設と考えられている。面路部のRC造長屋部分の裏側には、木造家屋が連続しており、こちらは家ごとに独立した構造になっている。各家は平面形としては当地域における前近代的な町屋の空間構成を踏襲している。本研究では、この11軒長屋のうち4軒を実測調査した。2軒は店舗部分のみの実測調査と聞き取り調査から家全体の間取りを描き、1軒は家全体を

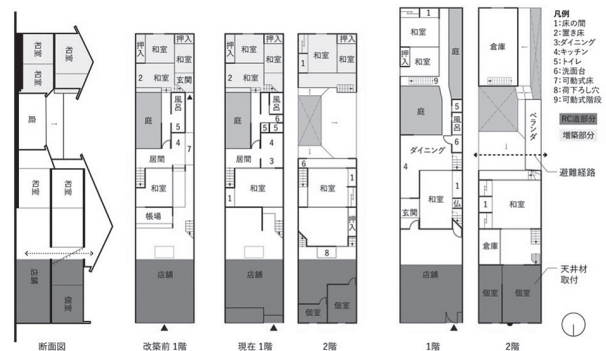
図14 聞き取り調査から描いた11軒長屋の東から3番目の家(A/図の左)の断面図と平面図と、2番目の家(B/図の右)の平面図

Aの断面図は司馬作成、A・Bの平面図は石樽作成。

1959(昭和34)年に伊勢湾台風が発生した後、住宅を増築した(図14の左側の家屋の一番奥の部分)。その当時の住宅の空間構成は、奥まで土間が続き、その奥に玄関が設置されていた。お風呂の薪や店の荷物の運搬通路として土間が使用されていたが、運搬時以外では土間の上に板が敷かれ部屋の続き間のような空間となっていた(図14の左側の家屋の7)。当時は、台車が通る際にはその板をはね上げて利用していた。また屋根裏倉庫から1階店舗まで滑車で荷物を下ろすための開口部(図15)が1階および2階天井に設けられている。

Bの家主は紳士服店店主で、居住歴は50年。1972(昭和47)年に親戚と住居を交換して移り住み、家主となった(図14の右側の家屋)。当時27歳で、妻・子ども2人と4人で暮らしていたが、現在は夫婦2人で暮らしている。

東西方向に通り返ける避難経路となっていた(図14の右側の家屋の2階平面図)。当時、Bが2階ベランダに柵を取り付けた際に、隣家の居住者から避難経路になっているから柵は取り付けない方がいいと言われ柵を外したことがあったという。

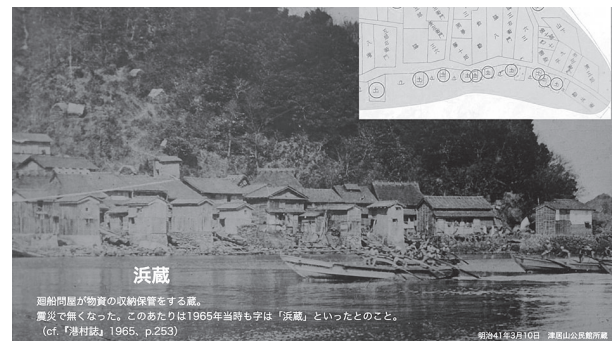
図20 明治41年の津居山の沿岸部。浜蔵が並ぶ
津居山公民館所蔵。

津居山の集落は、二つの谷戸と山裾に形成された集落であり、八幡神社の麓から東が大火で焼失したことがわかる。図20は1908（明治41）年3月10日の津居山を海から撮影したものである。集落の東側沿岸部を写したものであるが、妻側を海に向けた土蔵が間隔を開けながら並んでいるが見える。その間は石で斜面が造られ、船揚げ場になっている。この蔵は浜蔵と呼ばれる廻船問屋が物資の収納保管に使用していた蔵で、後で見るとおり北但大震災後には姿を消す。ただ1965（昭和40）年当時も、同地の字は「浜蔵」であったという（安田 1965）。震災前は道幅が狭く、山の中腹、谷間、裾に住居が密集。「高低、起伏のある段々屋敷であった」（安田 1956）。屋敷は12坪

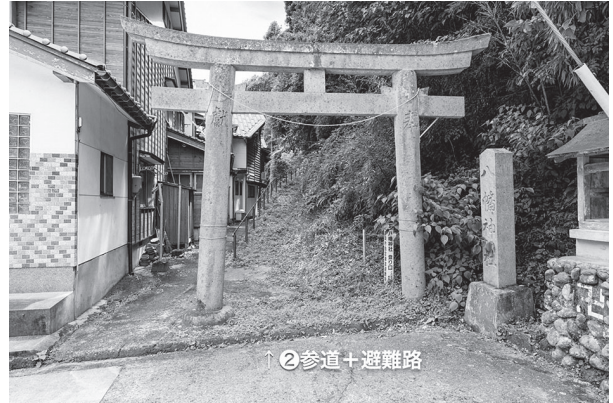
図22 八幡神社への参道兼避難路
©Tetsuya & Tomoyo Hayashiguchi.

図21は震災以前・以後の津居山を重ねて示した「津居山区趨勢地図」である。埋め立てによって海岸線が移動し、沿岸部は防波堤を持った共同船揚場になった。また段々状になっていた集落の地形も、埋め立てによって緩やかな連続的な斜面へと改変された。防災的な面でいえば、山の上に位置する権現宮や八幡宮への参道が付け替えられ、避難路をかねるよう新しい道路の末端に位置づけられた(図22)。

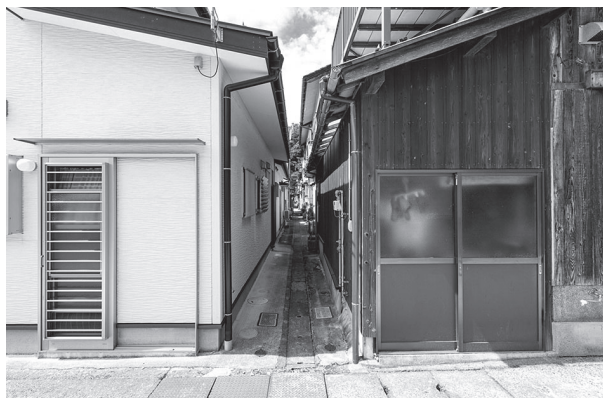
図 25 宅地背割り線上の下水溝とセットバック

そのほか、共同井戸は土地整理の前後でも位置は変わらず、集落のインフラとして持続していることがわかる。また、復興計画では下水溝の設置が挙げられていたが、これは街区の中央、屋敷の背割り線に宅地境界を中心に敷設されている。この下水溝沿いを路地として細い空地が抜けており、家は背割り線からセットバックして建っている(図25)。これには建築線が設定されている可能性があるが、裏付けができる史料は残されていない。

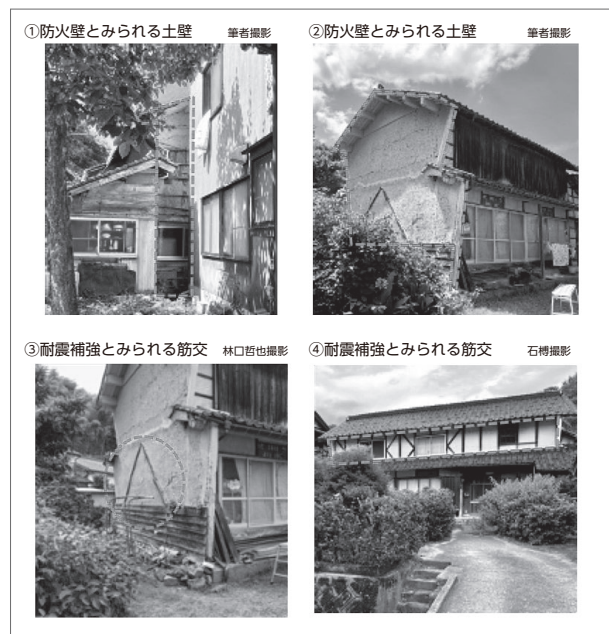
図28 飯谷集落の建物レベルでの防災改修
司馬作成。

川の西側の民家では、隣家と接する妻壁を土で塗った防火壁とみられる土壁が確認できた（図28の①、②）。①の土壁の反対側がかつては空地であったことから、隣家がある壁面のみを防火壁としたことが考えられる。土壁の左官は、自分で行う人もいるが、「高木屋」という城崎の職人によるものが多いといわれている。さらに耐震補強とみられる筋交が建物の外観から確認できた民家が2軒あった（図28の②、③）。
